鍛造プレスラインにおける 予知保全と品質向上

ビッグデータ解析による
予知保全と製品品質向上

実証実験の対象となる設備・製品

実験先 : マツダ(株)鍛造工場
対象設備 : 鍛造6000tプレスライン
生産部品 : クランクシャフト

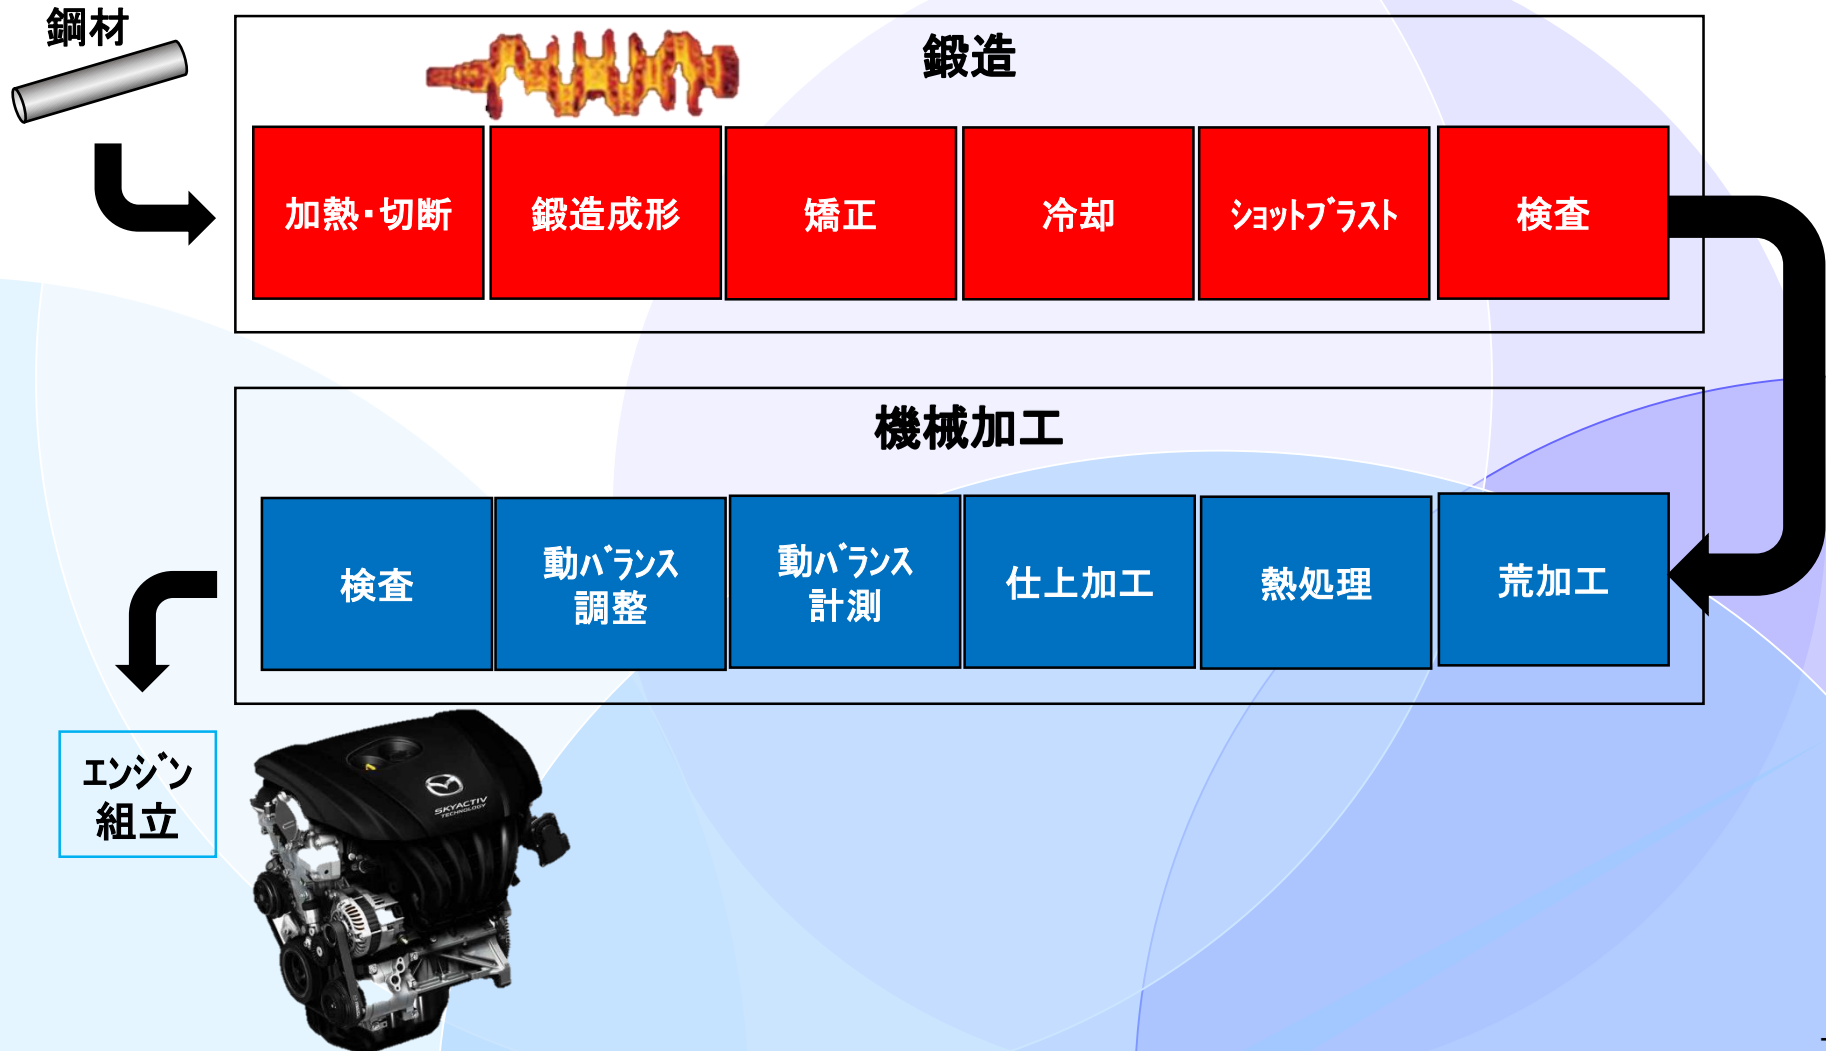
クランクシャフト製造工程

【鍛造→機械加工】

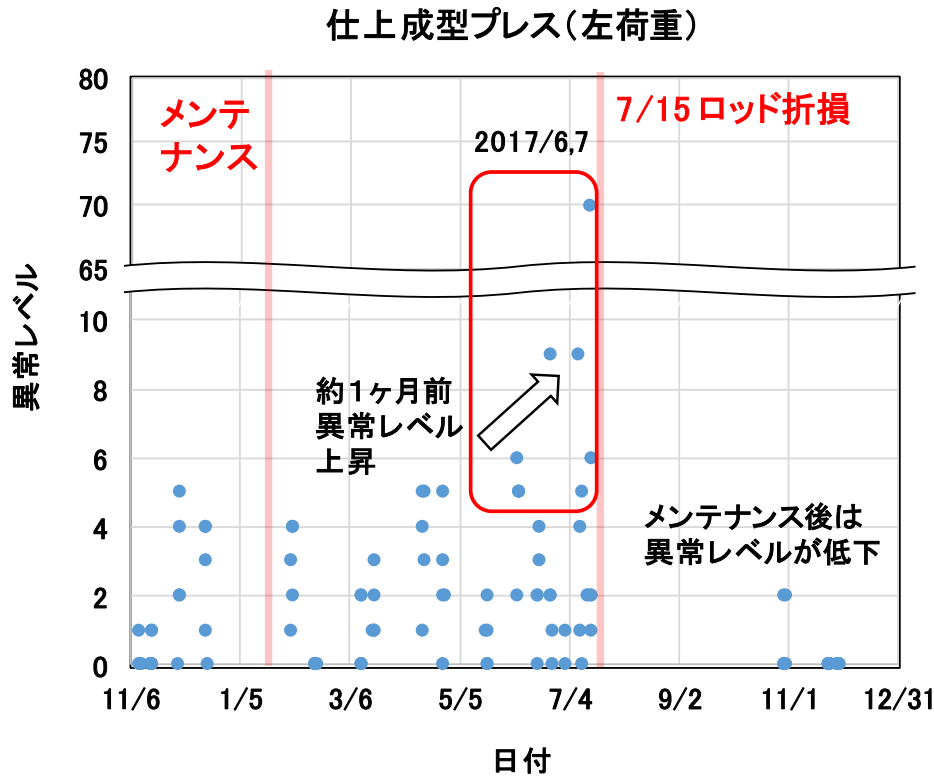
【設備故障の予知保全：バランサーロッドの折損】

- ◆ プレス荷重波形の時系列変化を分析
- ◆ 約1ヶ月前から異常発生の予兆を検出

- ◆ 荒成型/仕上成型プレス機の荷重波形比較
- ◆ 時系列な荷重波形に相違が発生

➡ **荷重波形の乱れから異常発生 の予兆を検出**

- ・ 設備異常の予兆を捉えることが出来た。
- ・ 故障個所を特定したり、故障予知ルールを確立するには、更なる検証実験と保全記録との突合せが必要となる。

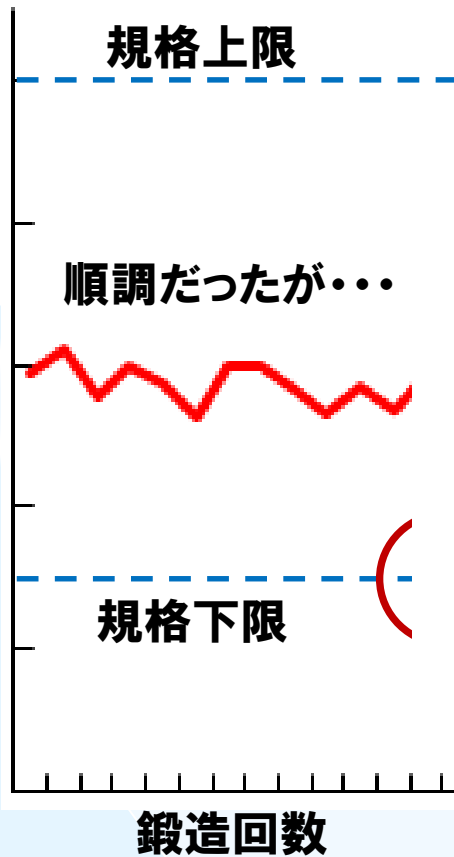
品質推移

カウンターウェイト(CW)幅

欠肉発生!!!

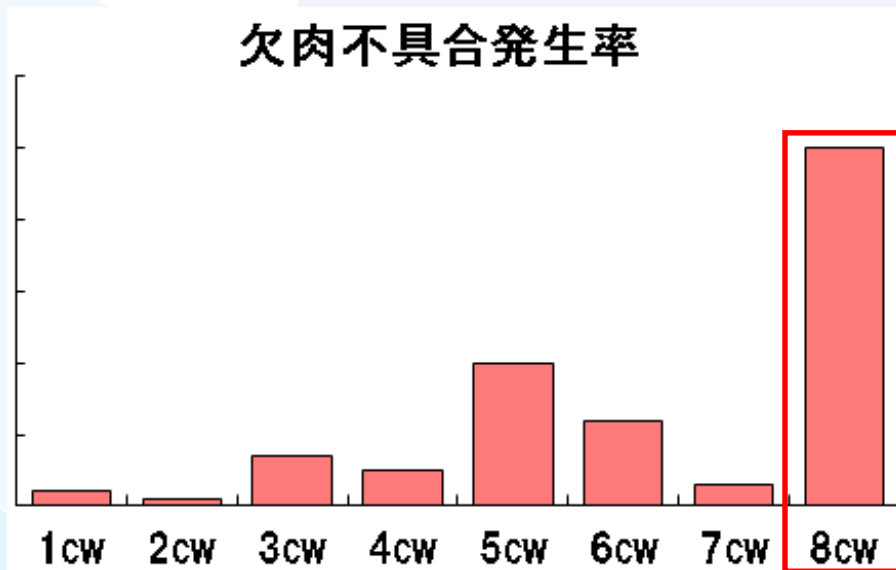
欠肉不具合発生率

8cwに集中しているようだ
