設備総合効率の向上

3B04

実証実験① ベリリウム銅板の製造工程概要

実証実験① 対象工程

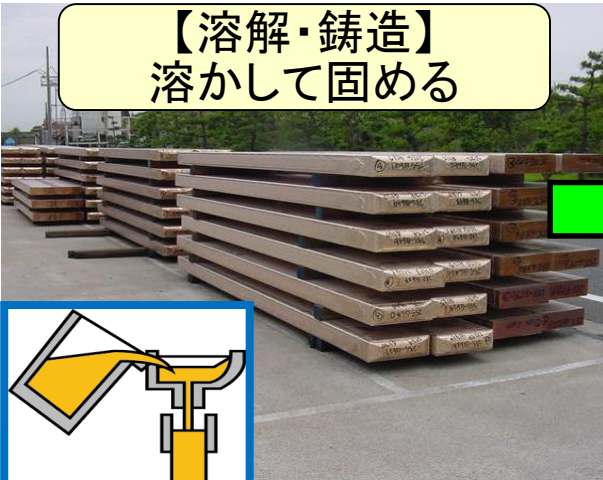
【溶解・鋳造】
溶かして固める

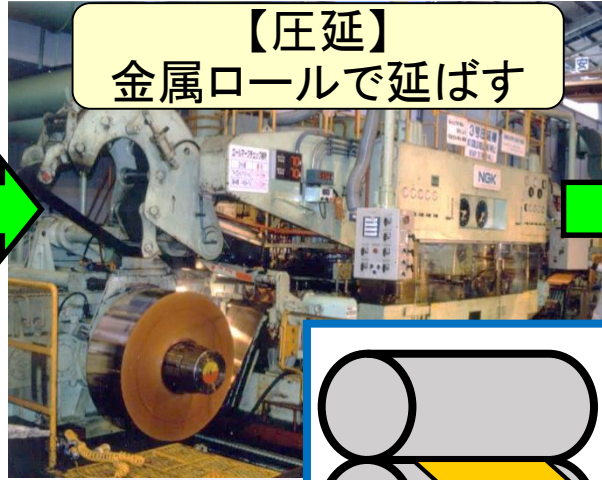
【圧延】
金属ロールで延ばす

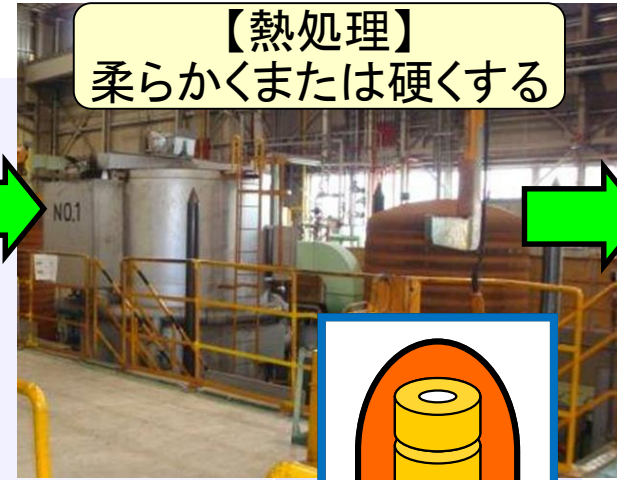
【熱処理】
柔らかくまたは硬くする

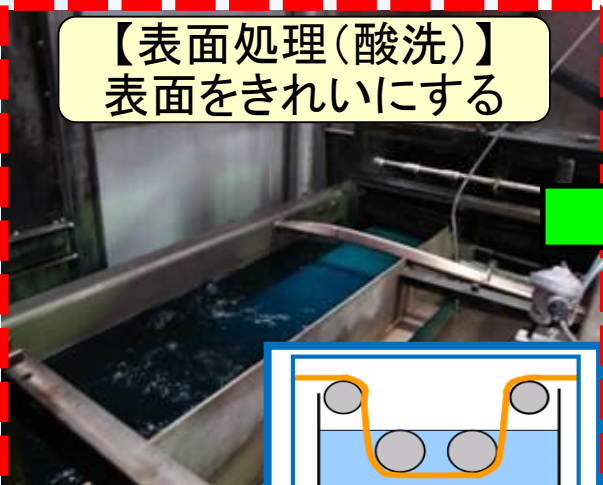
【表面処理(酸洗)】
表面をきれいにする

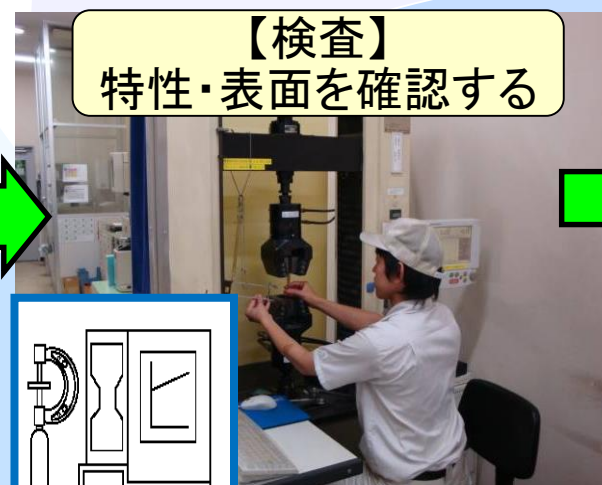
【検査】
特性・表面を確認する

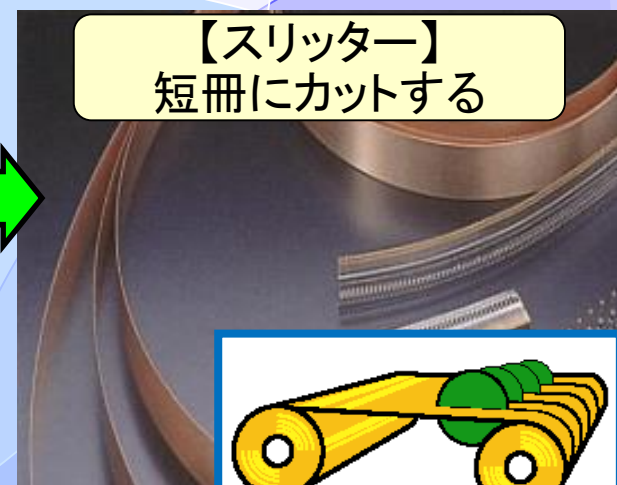
【スリッター】
短冊にカットする

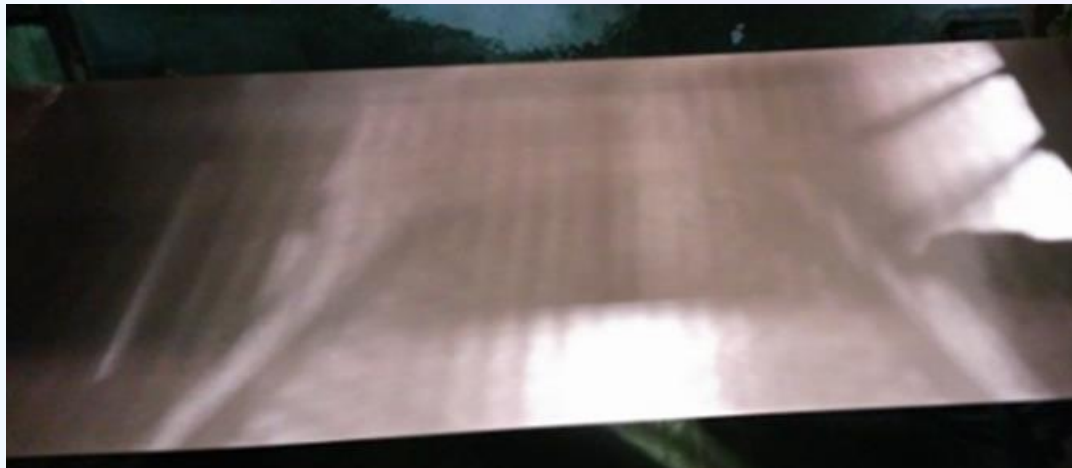
表面品質不良の1つである
チャタマークがバフ研磨機にて発生

チャタマーク: 表面に一定間隔で出る研磨目

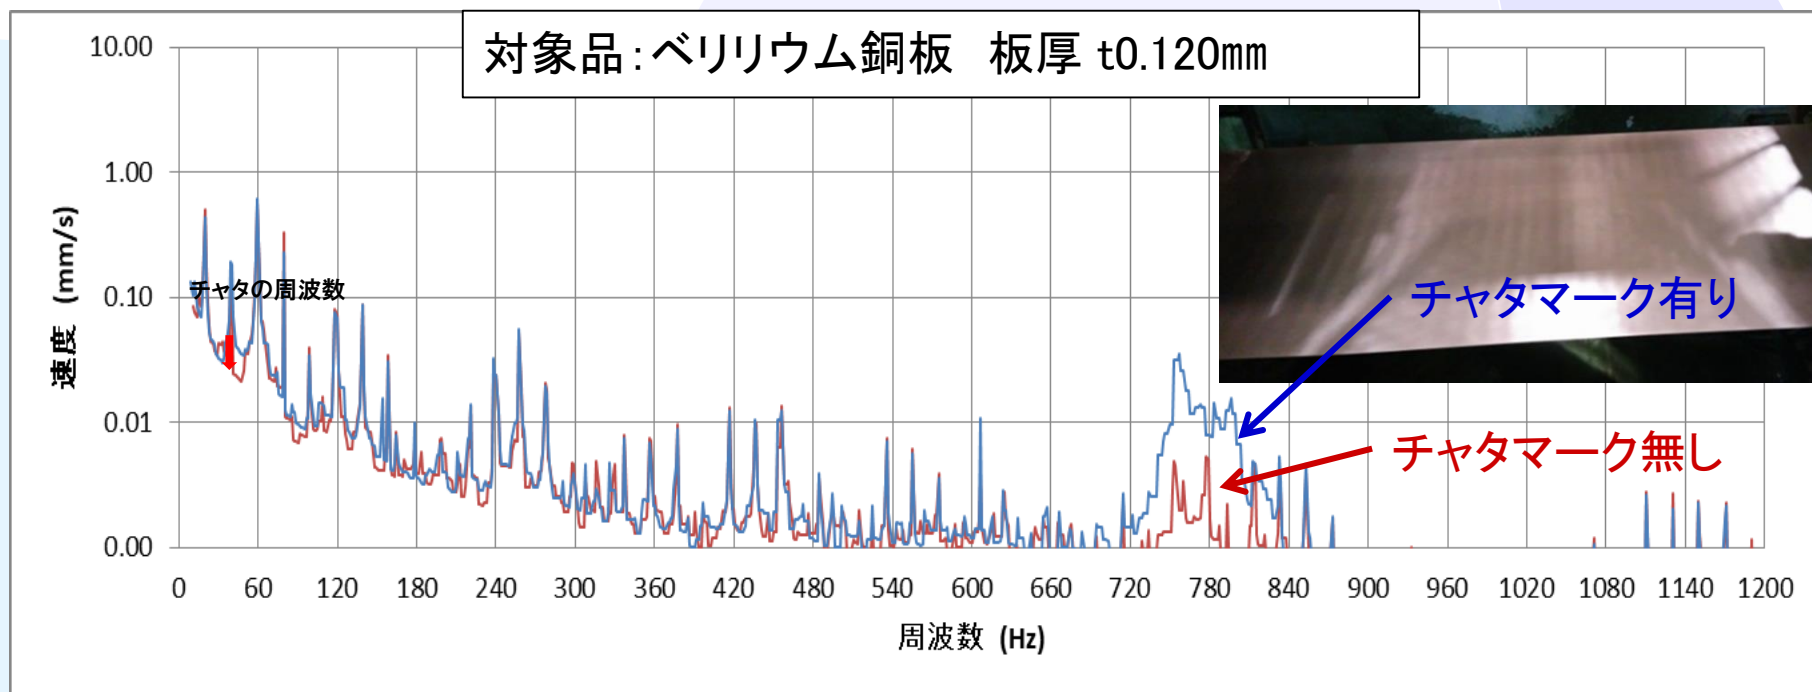
- チャタマーク有無において780Hz周辺に差異を発見
- 実証実験①は継続
 - ・ 振動周波数解析の手法および解析プログラム開発
 - ・ チャタマーク発生の原因究明とその対策立案

- ・耐水性、設置性に優れた振動センサが入手でき、データ収集が可能となった。
- ・抽出した振動周波数データは複雑で、解析手法およびプログラム開発が必要である。
- ・今回のデータ活用事例を成功させることで、現場の信頼も得て改善を加速したい。
